**Water King**<sup>®</sup>

***Yucatán Country Club***

***Evaluación Tecnológica***

*Prueba en campo de la tecnología de **Water King** con la finalidad de demostrar los efectos de no incrustación y de desincrustación de sarro en el sistema de riego del Yucatán Country Club.*

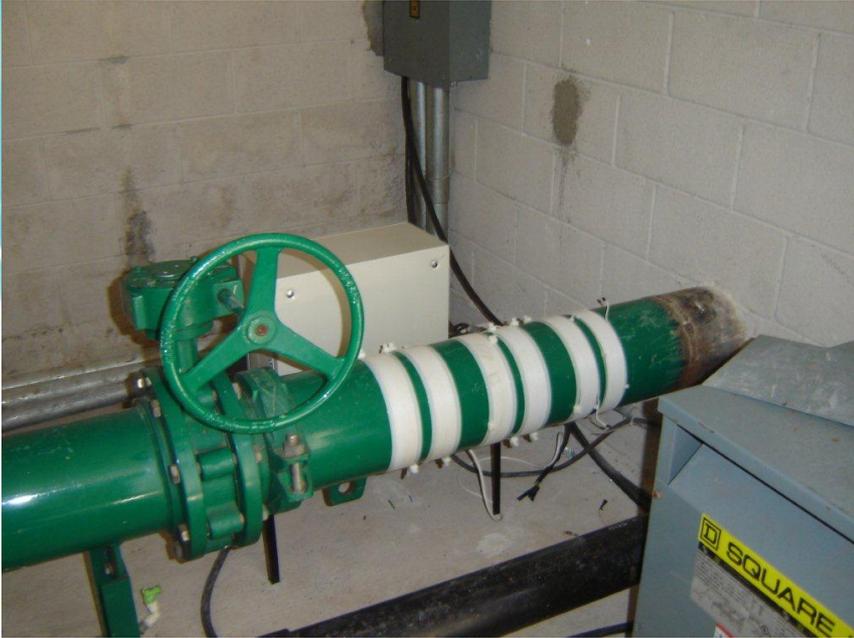
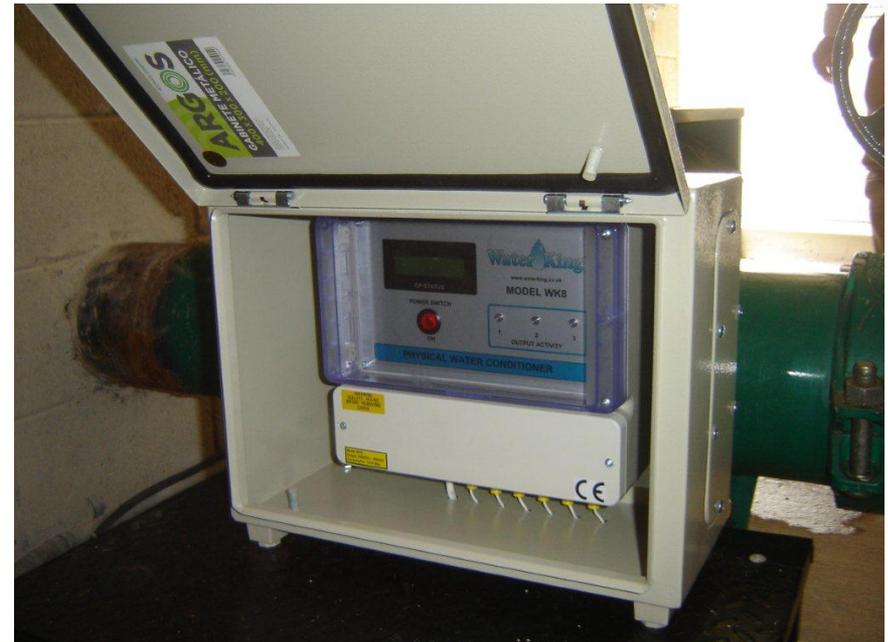
*Equipo Water King  
modelo WK8 instalado  
el 7 de agosto de 2012.*

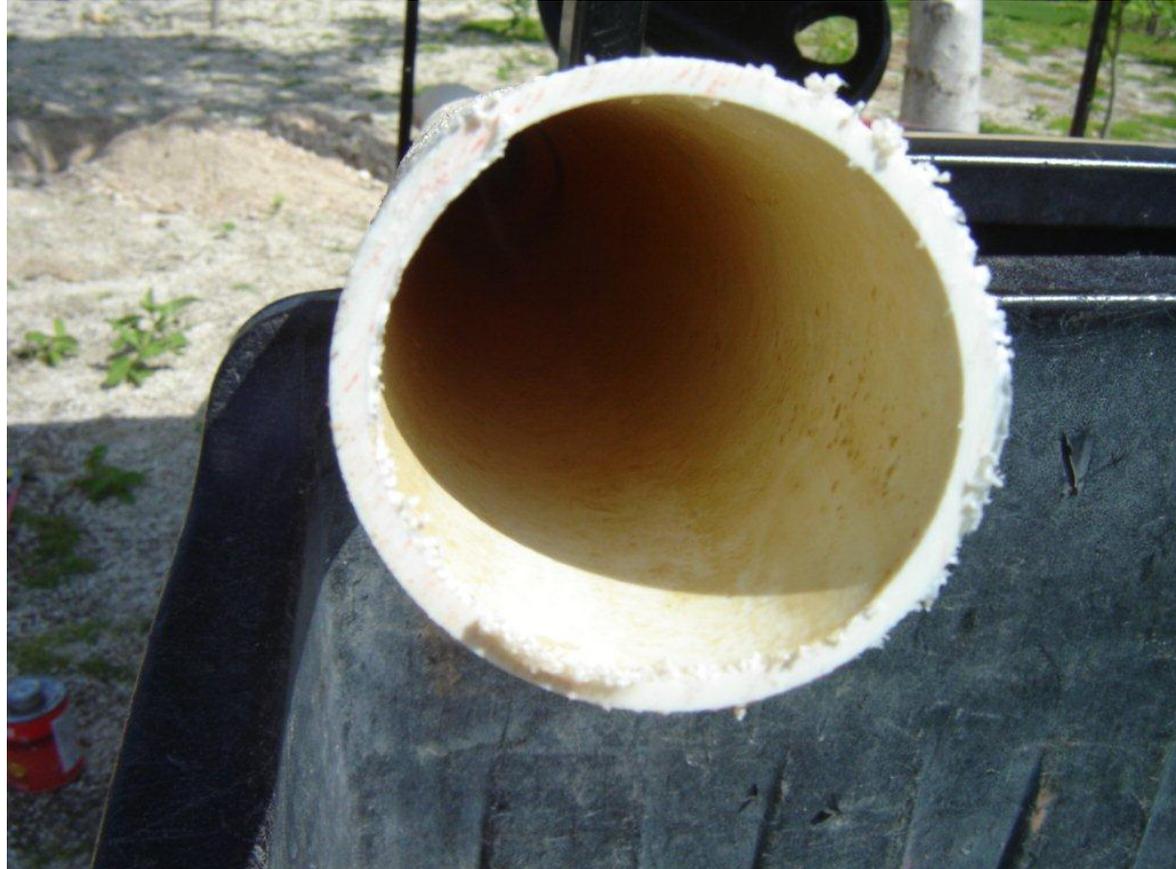
# ***Inicio de Prueba – Agosto 24 2012***

- ***Tubo incrustado de sarro.***
- ***Nos va a servir como testigo del proceso de desincrustación***

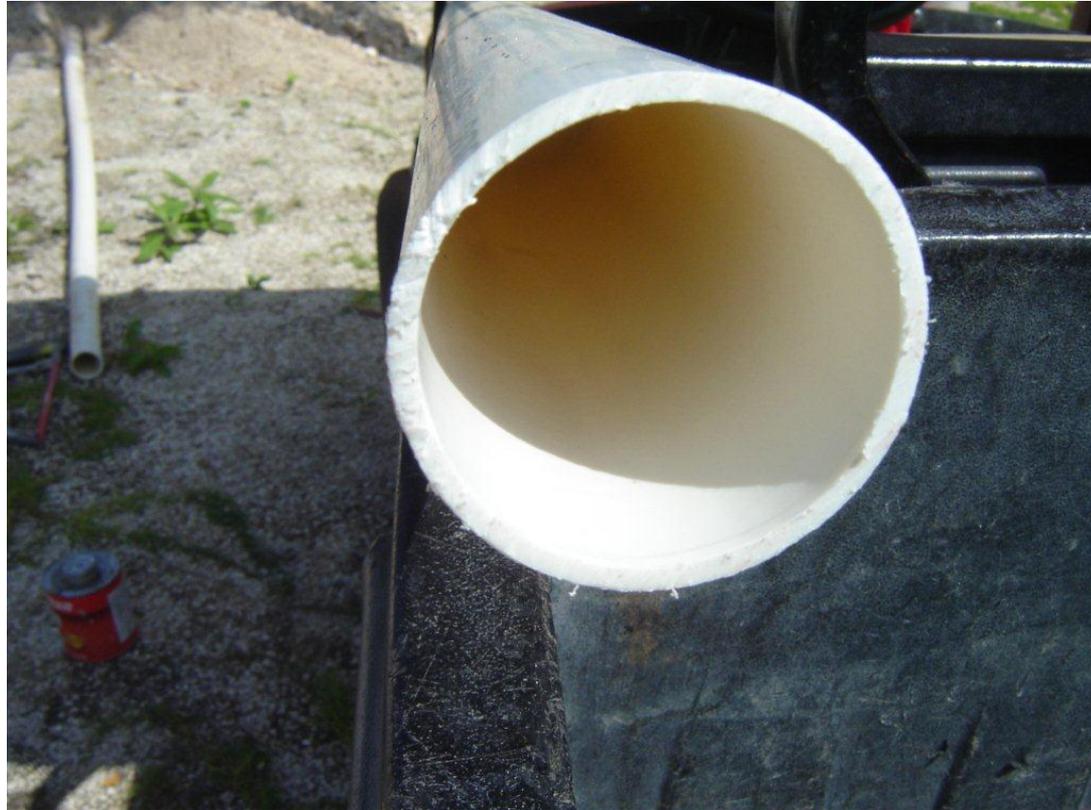
# ***Inicio de Prueba – Agosto 24 2012***

- ***Tubo limpio de sarro.***
- ***Nos va a servir como testigo del proceso de no incrustación.***

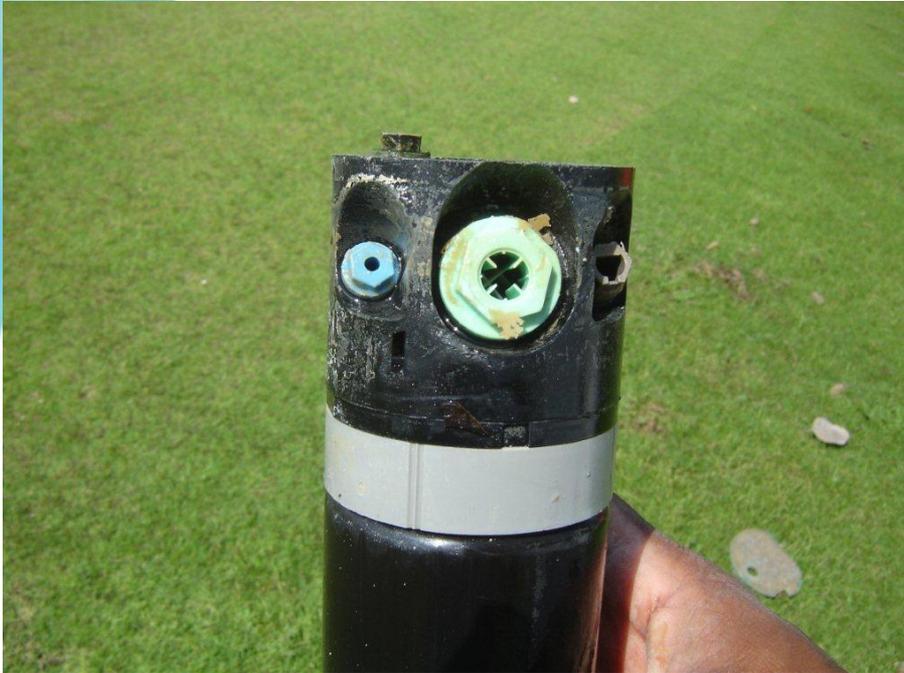
# ***Inicio de Prueba – Agosto 24 2012***

***Las boquillas aparecen prácticamente limpias después de 15 días de haberse instalado el equipo.***

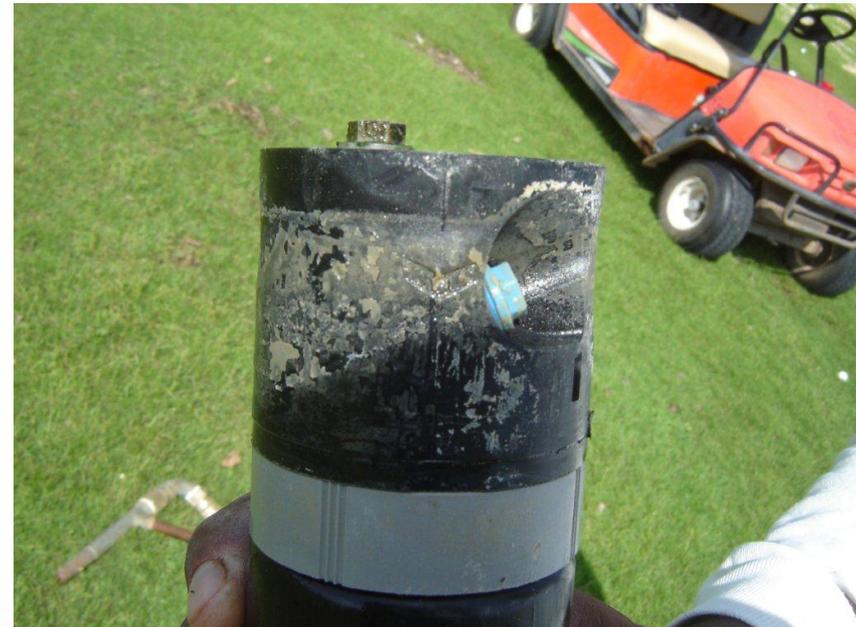
***Aspecto de un aspersor incrustado. Nos va a servir como testigo del proceso de desincrustación.***

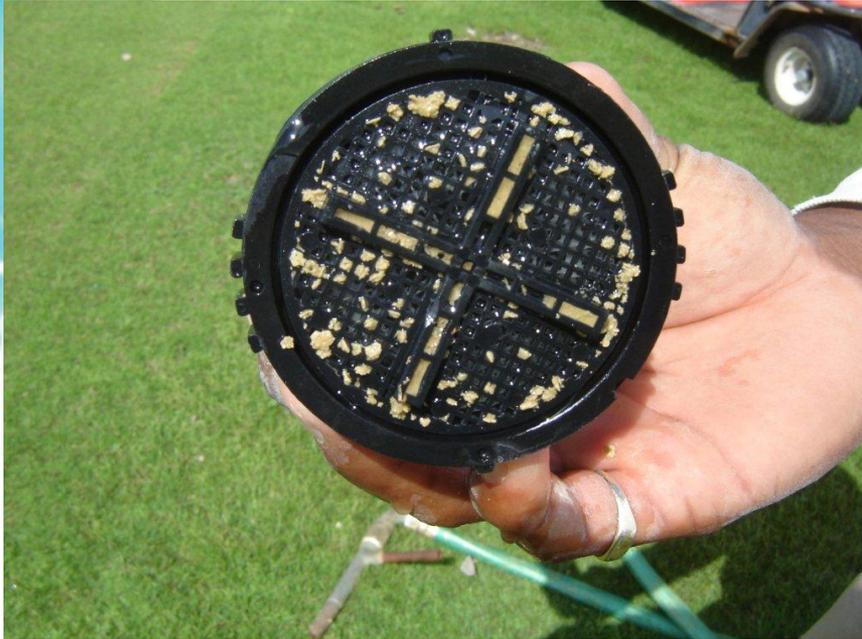
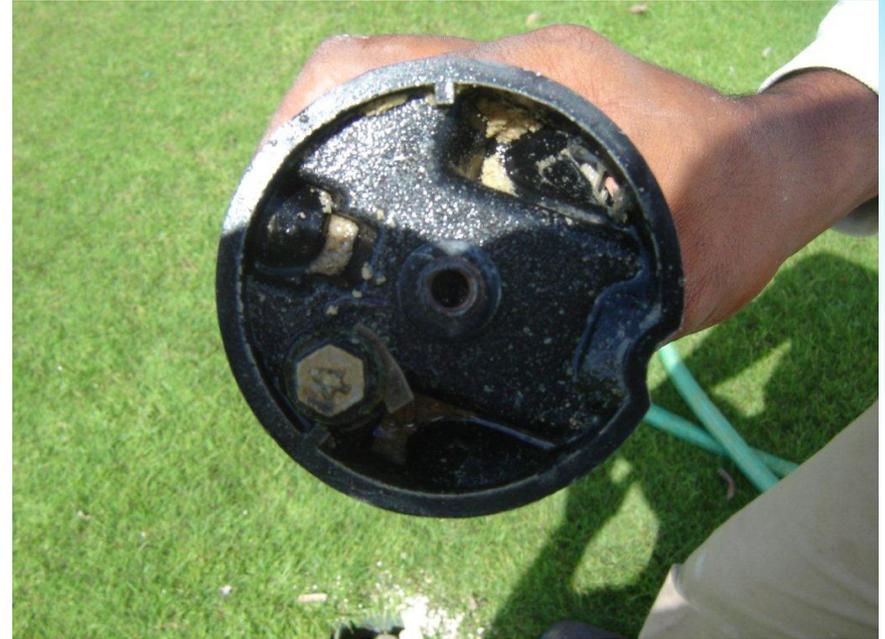
# ***Inicio de Prueba – Agosto 24 2012***

- ***Aspersor con sedimentos de sarro desprendido atorados en la malla del fondo e incrustaciones en la tapa.***
- ***El filtro del fondo se encuentra prácticamente limpio después de 15 días de instalado el equipo***

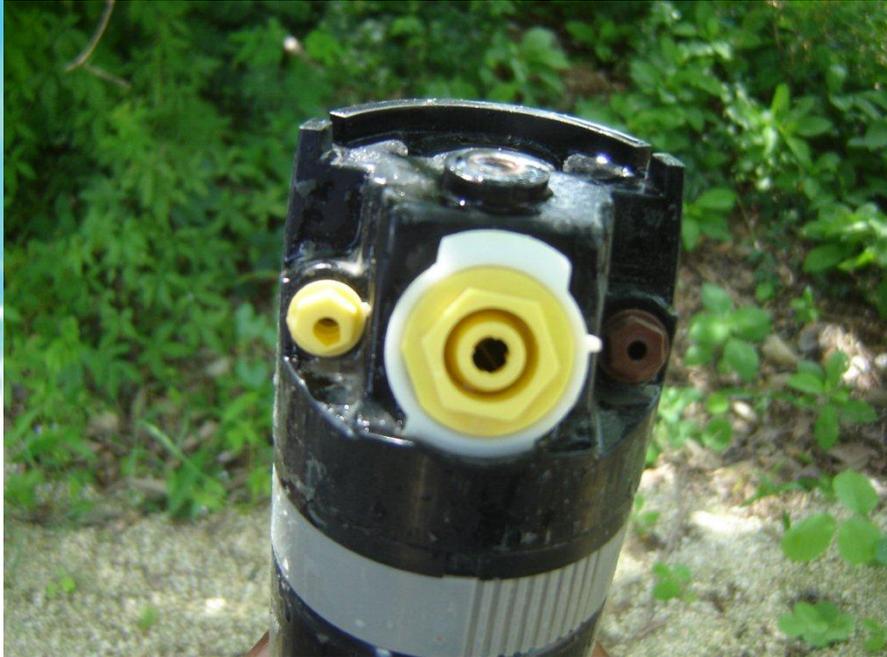
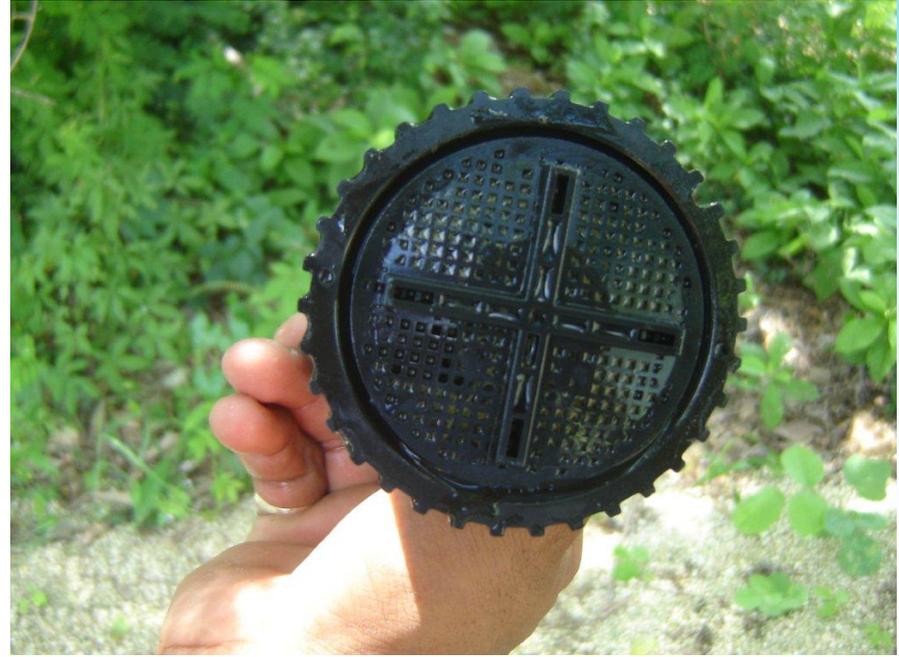
# ***Inicio de Prueba – Agosto 24 2012***

- ***Aspecto de un aspersor limpio.***
- ***Nos va a servir como testigo del proceso de no incrustación***

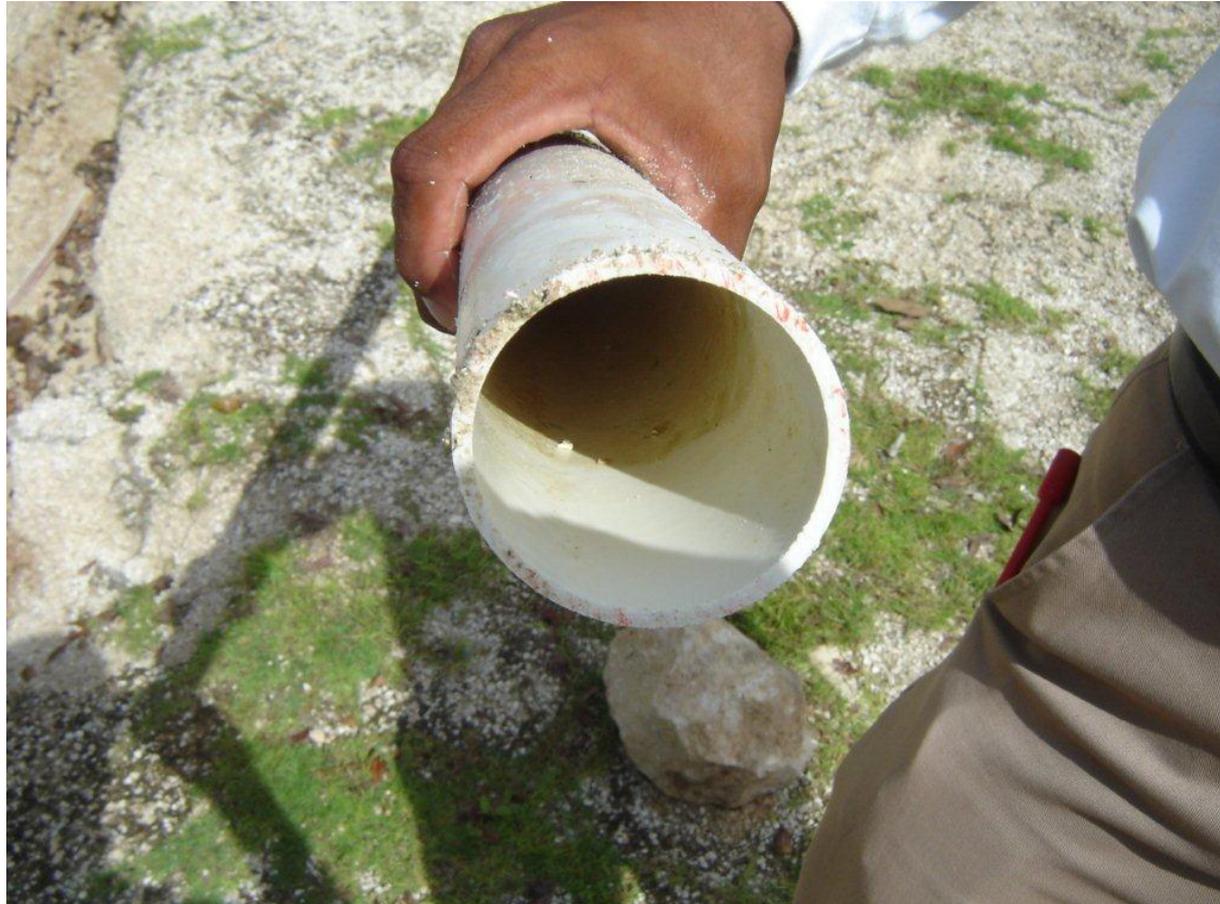
## ***Primera Revisión – Septiembre 26 2012***

- ***La tubería que se encontraba incrustada de sarro aparece totalmente limpia.***

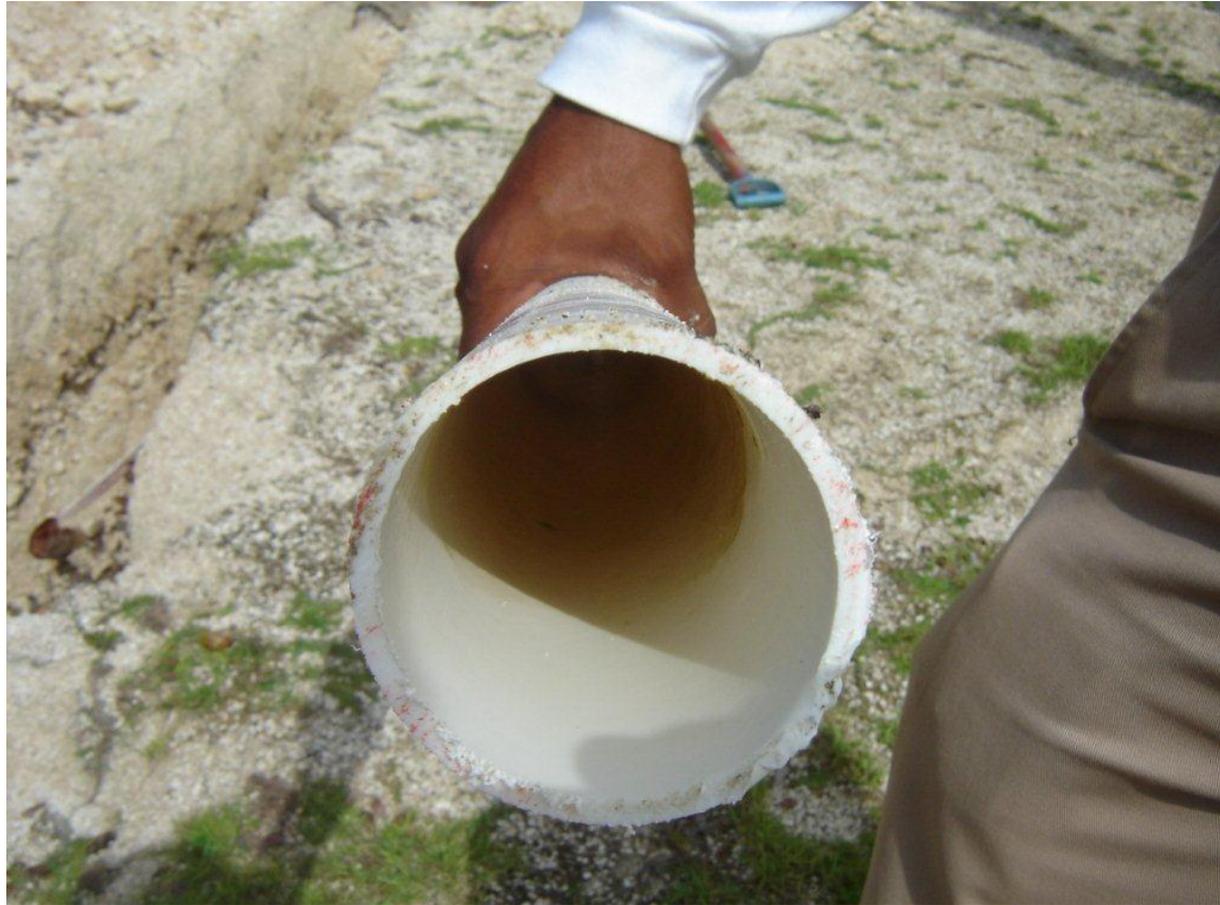
## ***Primera Revisión – Septiembre 26 2012***

- ***La tubería que se encontraba limpia al inicio de la prueba, permanece limpia.***

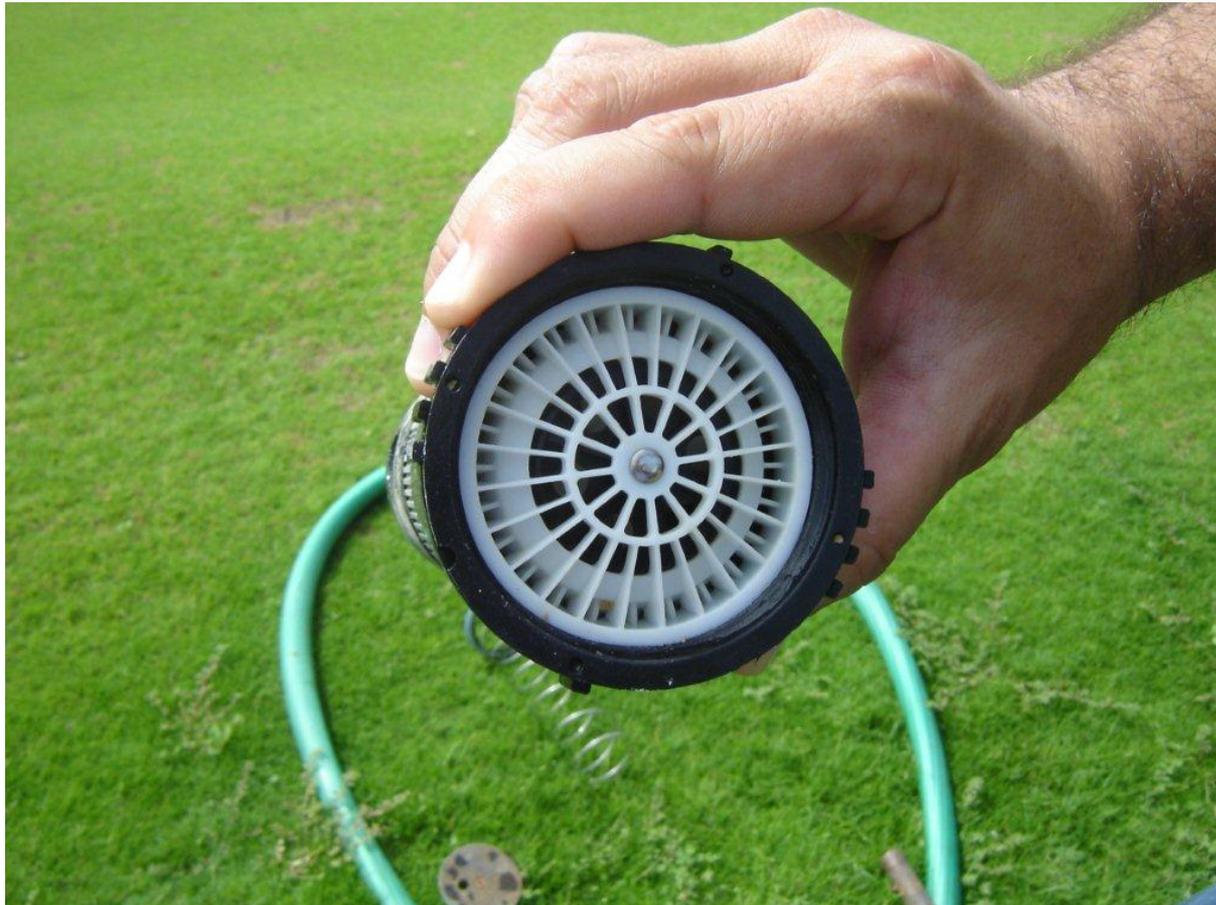
## ***Primera Revisión – Septiembre 26 2012***

- ***Aspersores que estaban incrustados aparecen totalmente limpios.***

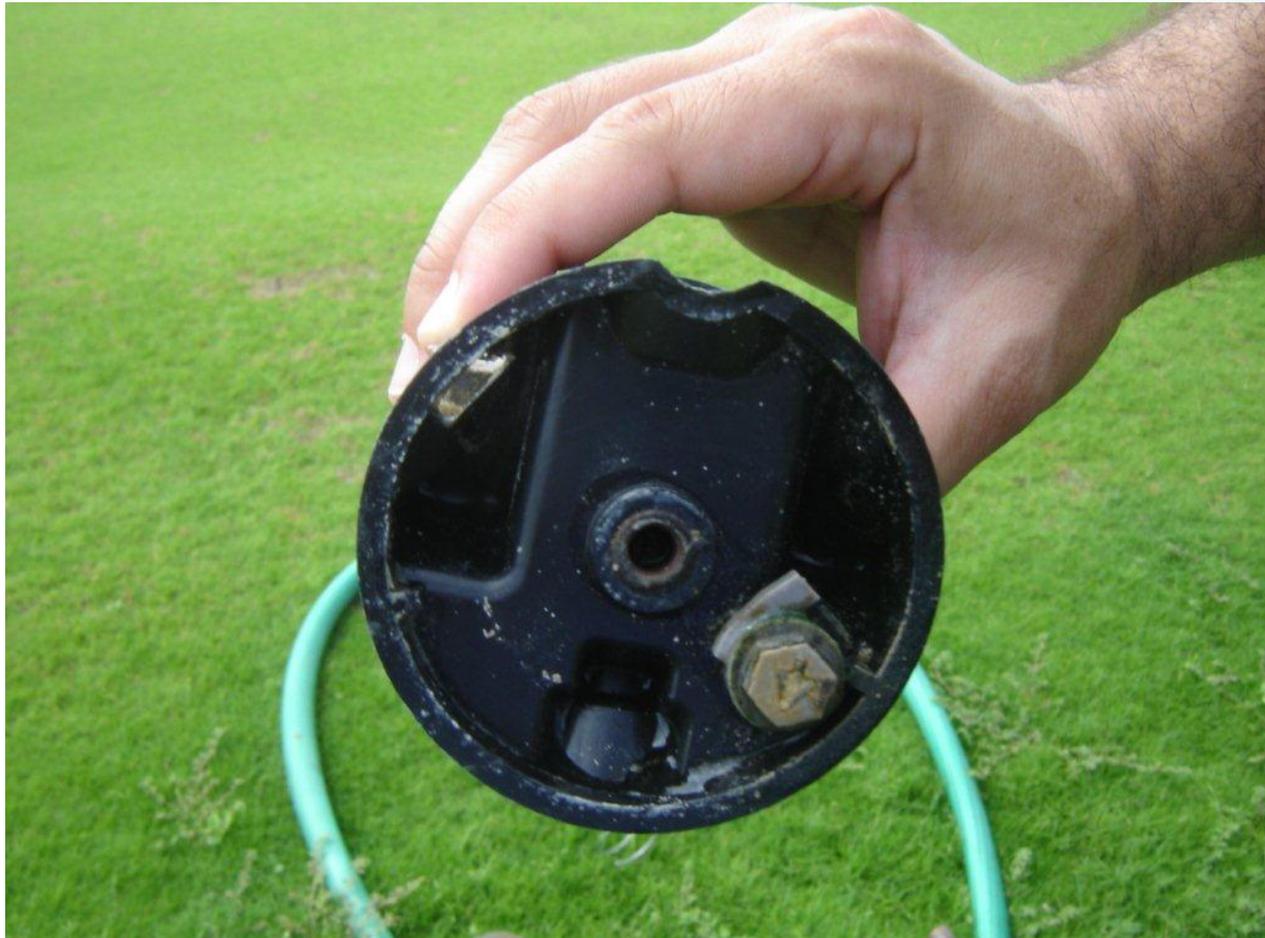
## ***Primera Revisión – Septiembre 26 2012***

- ***Otro aspersor que estaba incrustado aparece totalmente limpio.***

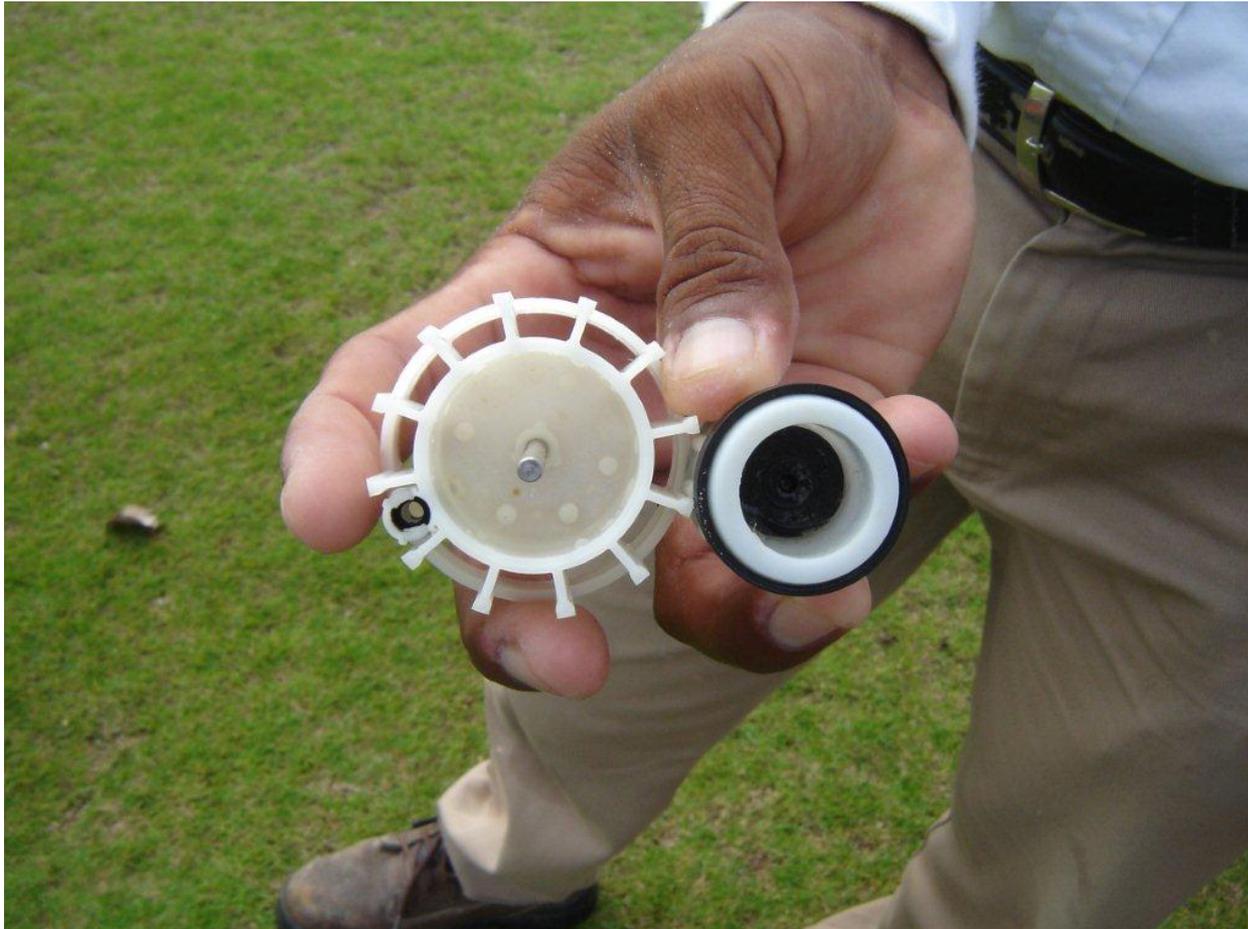
# ***Primera Revisión – Septiembre 26 2012***

- ***Interior de un aspersor que estaba incrustado.***

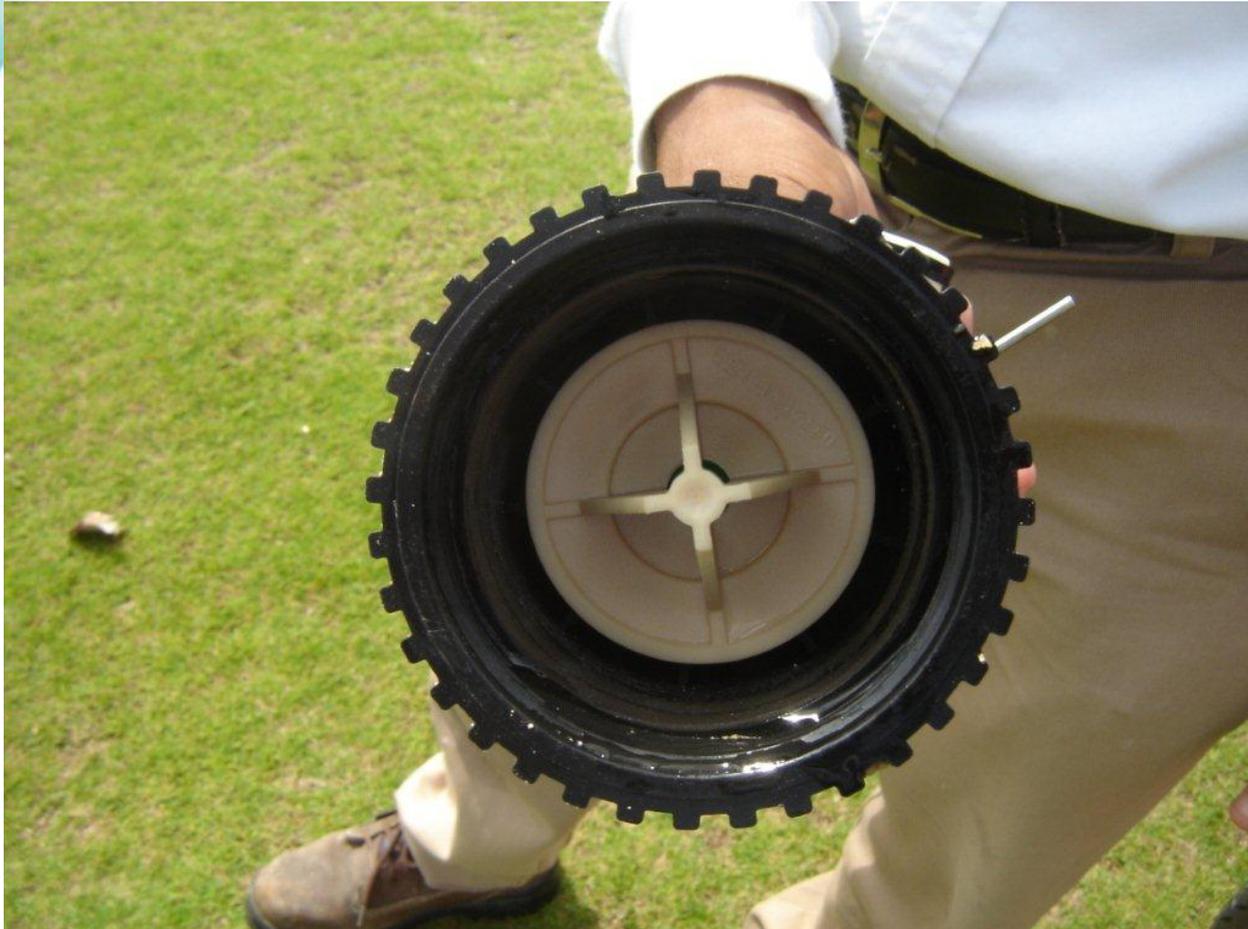
## ***Primera Revisión – Septiembre 26 2012***

- ***Interior de otro aspersor que estaba incrustado.***

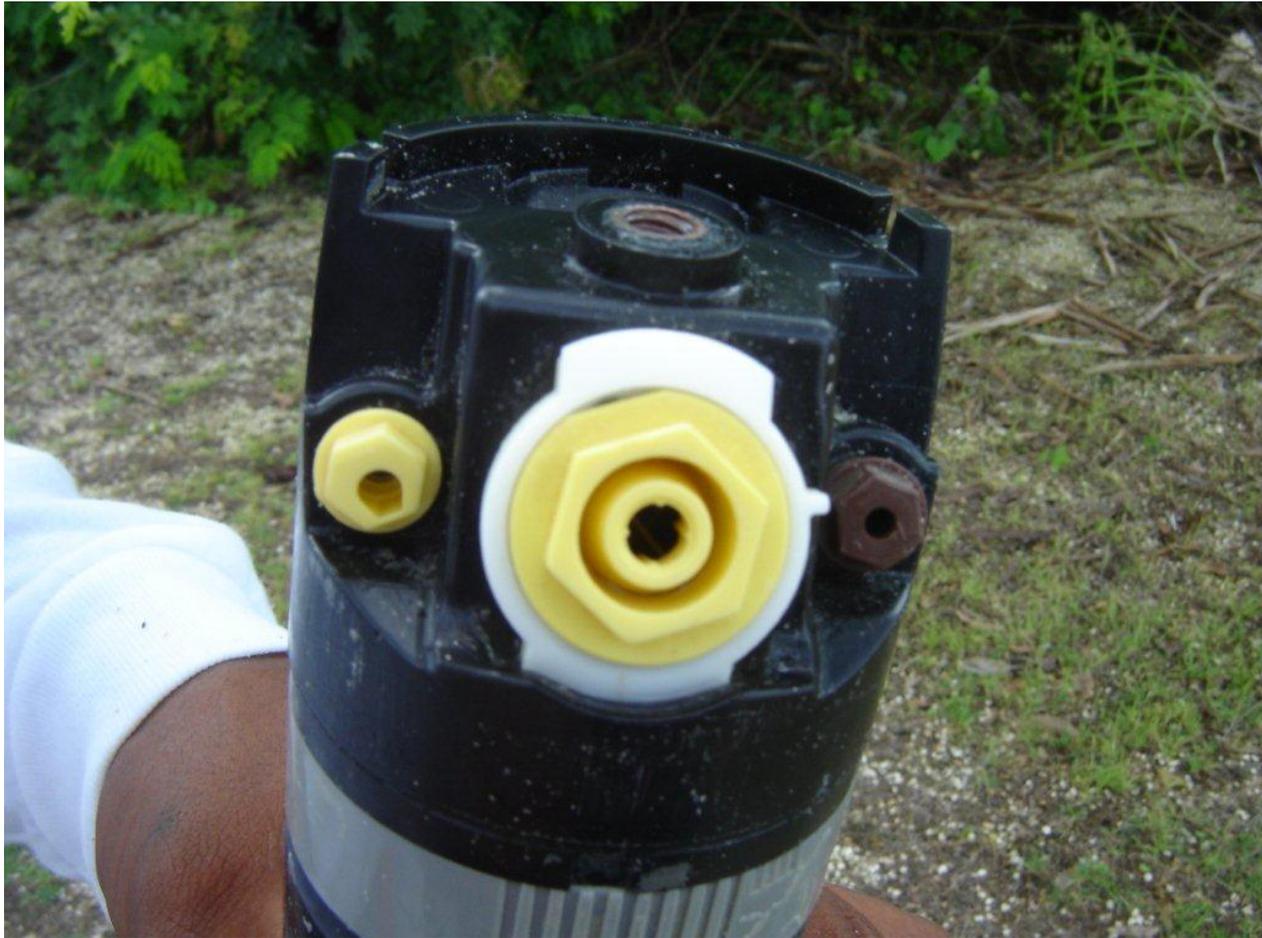
## ***Primera Revisión – Septiembre 26 2012***

- ***Aspersor que estaba limpio al inicio de la prueba, permanece limpio.***
