LIQ Fusion 7000 FBE™

... ¡Un sistema más resistente que el vidrio!

LIQ Fusion 7000 FBE™ se ha diseñado como reemplazo de los recubrimientos de vidrio/esmalte de porcelana.

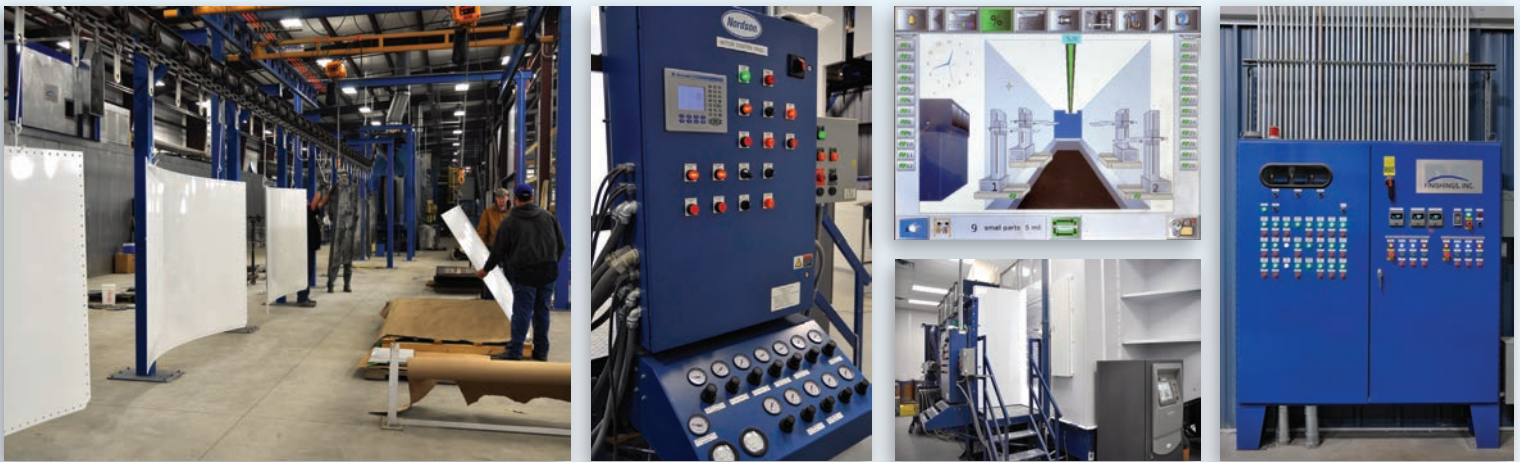
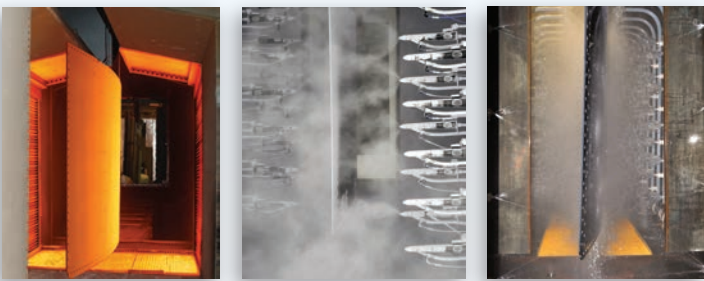
- Lavado químico, enjuague y secado
- Granallado SSPC - SP10 (granallas de acero redondas)
- Aplicación interior de LIQ Fusion 7000 FBE™
- Aplicación exterior de EXT Fusion 5000 FBE™
- Cura de recubrimiento inicial a 350 °F
- Convección infrarroja
- Aplicación exterior de EXT Fusion 5000 SDP™
- Curado de polimerización al horno a 400 °F
- Pruebas e inspección final

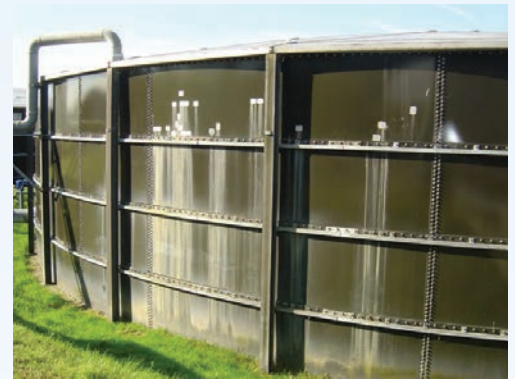
B2

B2. Los bordes de los paneles y zonas de agujeros de pernos siguen siendo deficientes y problemáticos en tanques de almacenamiento pernados con recubrimiento de vidrio. Hasta la fecha, no se ha desarrollado una buena solución para recubrir los bordes de los paneles en tanques pernados con recubrimiento de vidrio, debido a que la capa de esmalte líquido ("enamel slip") aplicada tiende a alejarse de los bordes y de los agujeros de pernos. A lo largo de la historia del producto, se ha probado sin éxito una serie de recubrimientos y procesos de fabricación. Un proceso de fabricación promueve la aplicación de un rociado inoxidable a los bordes de los paneles. Este proceso podría proporcionar una mayor protección a los bordes. El remedio usado en campo consiste en cubrir la deficiencia en los bordes con sellador de masilla durante la instalación en el sitio. Esto se logra aplicando con paleta sellador de masilla por encima y por debajo de los bordes de los paneles de juntas traslapadas. Esto no solo crea un problema estético, que puede observarse en cualquier instalación de tanque de vidrio en campo, sino que también ocasiona un problema de desempeño del tanque con el transcurso del tiempo.

B2. LIQ Fusion 7000 FBE™ no presenta problemas de cobertura en los bordes ni en los agujeros de pernos. La tecnología FUSION de recubrimiento en polvo ofrece una protección completa en los bordes de los paneles y en los agujeros de pernos.

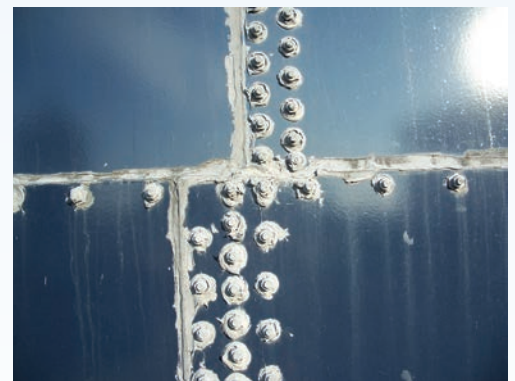
C3

C3. A los tanques de vidrio nunca se les debe volver a aplicar recubrimiento. Lo que parece ser una fortaleza del producto es en realidad su principal debilidad en el mercado actual de tecnologías de recubrimiento avanzadas. Hoy en día todavía existen en el campo los antiguos tanques de acero al carbono pintados, e incluso los más antiguos tanques de acero remachados, que tienen más de 100 años de antigüedad. Si se someten a inspección periódica y se les vuelve a aplicar reacabado cuando sea necesario, los tanques de acero pernados tendrán una vida útil esperada de más de 40 años, según lo reconoce la AWWA. La realidad de un buen mantenimiento y reacabado (cuando sea necesario) es que un tanque de acero pernado con recubrimiento de epoxi puede fácilmente proporcionar servicios en campo durante más de 50 años. La imagen muestra un tanque de vidrio de 22 años de antigüedad que no permite reacabado en campo. Como podrá darse cuenta, este producto se está acercando rápidamente al final de su vida útil. Este producto no se ajusta a la clasificación de confinamiento para almacenamiento de larga duración y alta calidad. Con la promoción a nivel internacional de la especificación EN 15282 para un diseño de tanque de vidrio de 25 años, es aquí adonde se dirigirá el mercado de tanques de vidrio en el futuro. Un diseño de tanque ligero que mantiene una vida útil reducida y posteriormente requiere reemplazo. . . porque no admite reacabado. En Tank Connection, consideramos que este es un estándar de desempeño inaceptable.

C3. En Tank Connection, nuestro sistema LIQ Fusion 7000 FBE™ es un sistema de recubrimiento con una larga vida útil, que puede ser reacabado más adelante. Esta opción no está disponible para tanques recubiertos de vidrio. Una vez que llegan al final de su vida útil, los tanques de vidrio deben ser reemplazados. Si reciben un mantenimiento de rutina y reacabado adecuados, la vida útil de un tanque de fusión de acero pernado que esté bien diseñado puede superar fácilmente los 60 u 80 años. Un tanque de almacenamiento de Tank Connection revestido mediante adhesión por fusión tendrá una vida útil en campo equivalente a 1,5 a 2 veces la de los tanques de vidrio disponibles en la actualidad.

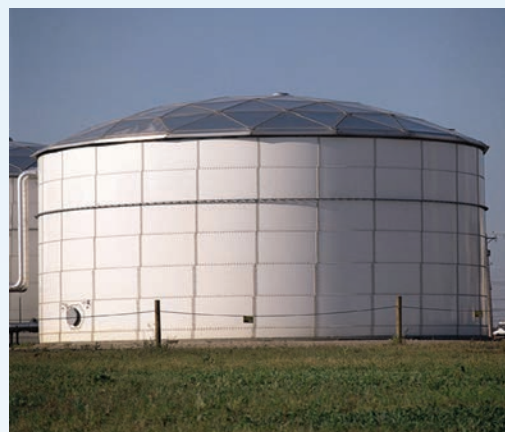
D4

D4. El sellador de masilla solo debe ser usado para sellar un conjunto de paneles pernados de juntas traslapadas. No se debe usar como recubrimiento en campo.

El sellador de masilla está diseñado para proporcionar un sello permanente entre los conjuntos de paneles pernados solapados. Cuando se usa como recubrimiento externo para cubrir una deficiencia del producto o un daño del recubrimiento en campo, se ha creado un problema de desempeño del tanque. Con el tiempo, el sellador de masilla aplicado en cantidades excesivas expuesto externamente a los rayos UV y a la intemperie se contraerá, con lo cual quedarán expuestos los bordes de los paneles pernados. Para contrarrestar esta deficiencia del producto, los bordes de los paneles en los tanques de vidrio deberán recibir un reacabado con masilla cada 7 a 10 años. El costo de la aplicación de sellador adicional para cubrir los bordes de los paneles se debe incorporar dentro del costo durante toda la vida útil de los tanques de almacenamiento pernados recubiertos de vidrio.

D4. El sellador de masilla se utiliza según lo previsto. . . para sellar permanentemente los conjuntos de paneles pernados de "juntas traslapadas". El sellador de masilla que sella los paneles pernados recubiertos con tecnología de fusión nunca requieren el reacabado de los bordes en una fecha posterior.

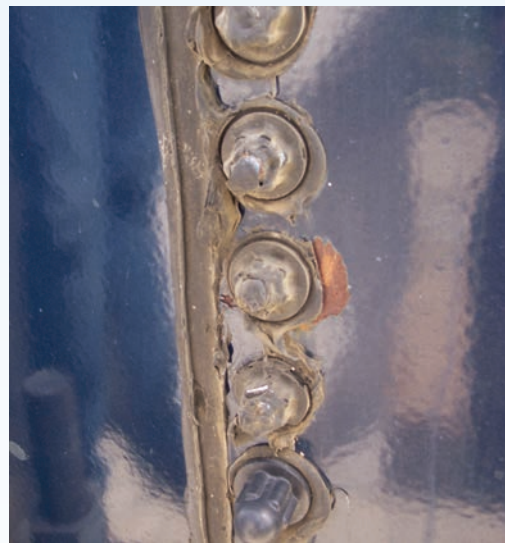
G7

G7. Para minimizar el agrietamiento del vidrio durante el montaje en campo, cada anillo de paneles pernados se desvía verticalmente a medida que se construye el tanque. El resultado final es una alineación vertical que se desplaza en sentido antihorario desde el fondo del tanque hacia arriba. Desde el punto de vista estético, este detalle es descrito por los clientes como un “tanque inclinado”, especialmente cuando se instalan accesorios en tanques verticales (tuberías, escaleras, etc.). Desde el punto de vista estructural, esto no representa un problema.

G7. Mayor estética con paneles alineados verticalmente. No se produce daño en el recubrimiento gracias a la alineación simétrica de los paneles.

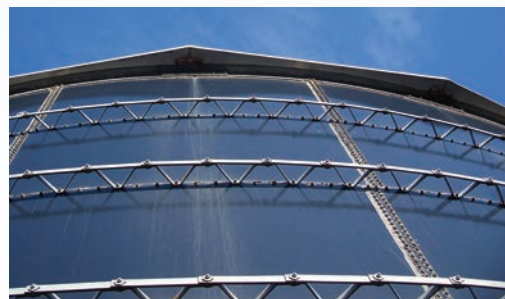
H8

H8. Como se indicó según pruebas de laboratorio, el vidrio NO tiene flexibilidad y los tanques de almacenamiento de acero se expanden y contraen de manera rutinaria.

La zona sujeta a agrietamiento debido a la expansión y contracción del acero es el vidrio localizado en las cabezas de los pernos. Esta es una característica común que se convierte en un problema de rendimiento y calidad en el campo.

H8. Como se indica en las pruebas de laboratorio, LIQ Fusion 7000 FBE™ brinda una flexibilidad considerable en comparación con el vidrio. LIQ Fusion no es propenso al agrietamiento del recubrimiento en las uniones de agujeros de pernos durante la expansión o contracción.
