LIQ Fusion 7000 FBE™

... ¡Un sistema más resistente que el vidrio!

¡La tecnología LIQ Fusion 7000 FBE™ está aquí! Tank Connection ofrece la próxima generación de tanques de almacenamiento pernados, con un rendimiento del recubrimiento inigualable.

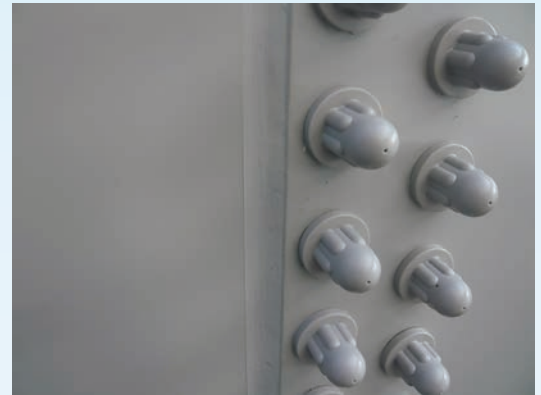
I9

I9. Los tanques recubiertos de vidrio son cada vez más ligeros en su diseño, en lugar de mejorarse su diseño. El diseño ligero de los tanques de almacenamiento se evidencia por el número de almas de celosías galvanizadas empleadas por fuera del tanque. Las almas de celosías, a veces llamadas “webbies”, constituyen un económico conjunto de erección de bandas de acero dobladas y unidas mediante pernos, que forman una celosía. La única función de este componente es controlar las fallas de pandeo de componentes (aplanamiento del componentes) en presencia de viento.

Debido a la corta vida útil del diseño del tanque, algunos proveedores están ahora suministrando “webbies” desde la parte superior hasta la parte inferior del tanque, y hacen la pared lateral del tanque lo más delgada posible. Esta especificación la están impulsando los fabricantes que quieren vender diseños de tanques más ligeros y obtener mayores márgenes. Para los ingenieros con experiencia, los “webbies” son consideradas bandas de refuerzo baratas.

También están comenzando a emerger otros problemas estéticos en torno al uso de “webbies” galvanizados. A nivel mundial, estas bandas galvanizadas están manchando el exterior de los tanques de almacenamiento. . . una combinación de la galvanización expuesta a la lluvia y al medio ambiente circundante. Aunque esto solo se considera un problema estético, sigue siendo un problema que podría ser corregido mediante el diseño de tanques de almacenamiento de vidrio con un espesor de placa adecuado. Un tanque de almacenamiento de diseño ligero es una mala opción para cualquier cliente que quiera contar con una instalación permanente con larga vida útil.

I9. Nosotros diseñamos los tanques de almacenamiento con el espesor de placa adecuado para proporcionar un almacenamiento de una larga vida útil y de bajo mantenimiento. Tank Connection es el único fabricante de tanques a nivel mundial que diseña, fabrica e instala los cuatro tipos de tanques de almacenamiento de acero, que incluyen el diseño pernado RTP, el soldado en campo, el soldado en taller y el híbrido.
